# 平成29年7月九州北部豪雨 による河川災害の概要

九州大学 矢野真一郎

(土木学会水工学委員会 2017年九州北部豪雨災害調査団幹事)

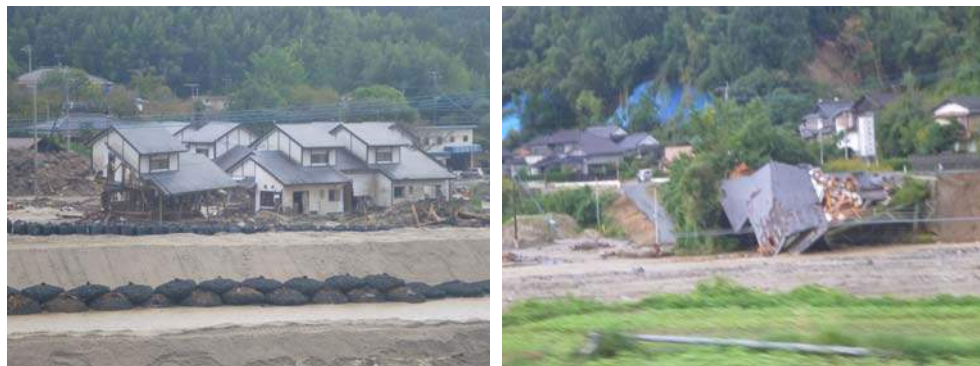
## 赤谷川：垂直避難による被災

自宅の2階などに垂直避難していた方が家ごと流されて亡くなっているケースがあった。

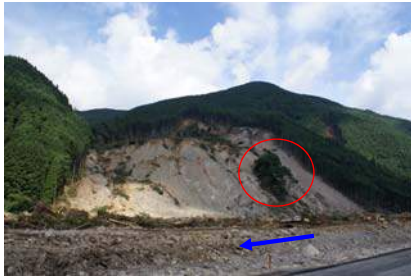
大規模斜面崩壊地(下流側から):一部広葉樹と見られる樹木のみ残っていた。

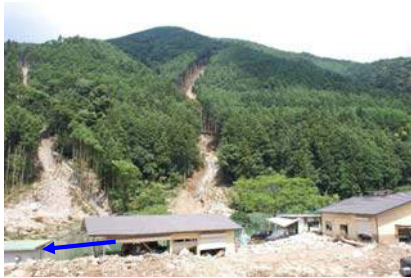
大規模崩壊地上流側の斜面崩壊

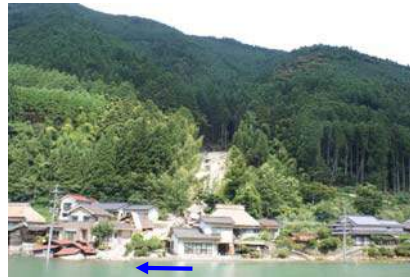
さらに上流の斜面崩壊: 3連の砂防ダムが満砂状態

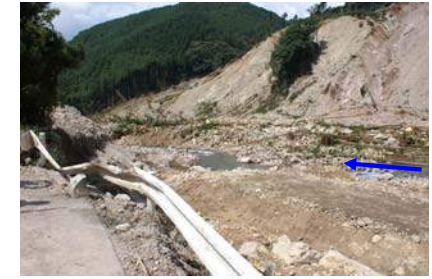
天然ダム堤体上流端

土砂と流木の撤去を行い、河道の維持を図っている

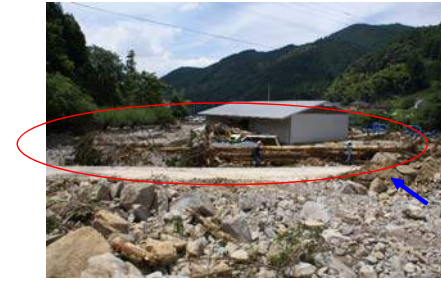
天然ダム堤体下流: 長さ22.3mの流木。ほぼ立木のままの状態。

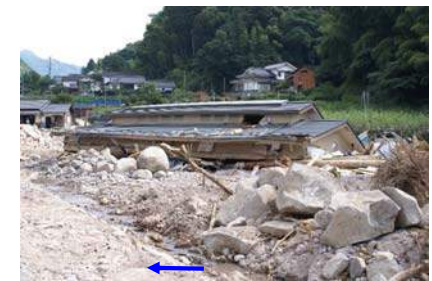
天然ダム堤体下流: 家屋の倒壊。

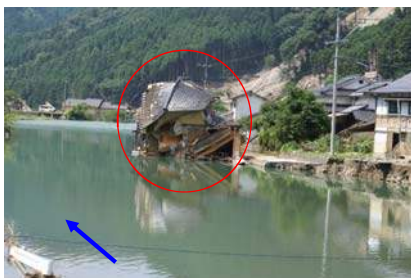
ダム湖右岸側(上流側から): 家屋の半壊

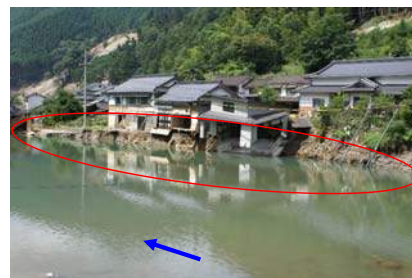
ダム湖右岸側(上流側から): 道路が護岸ごと流出している

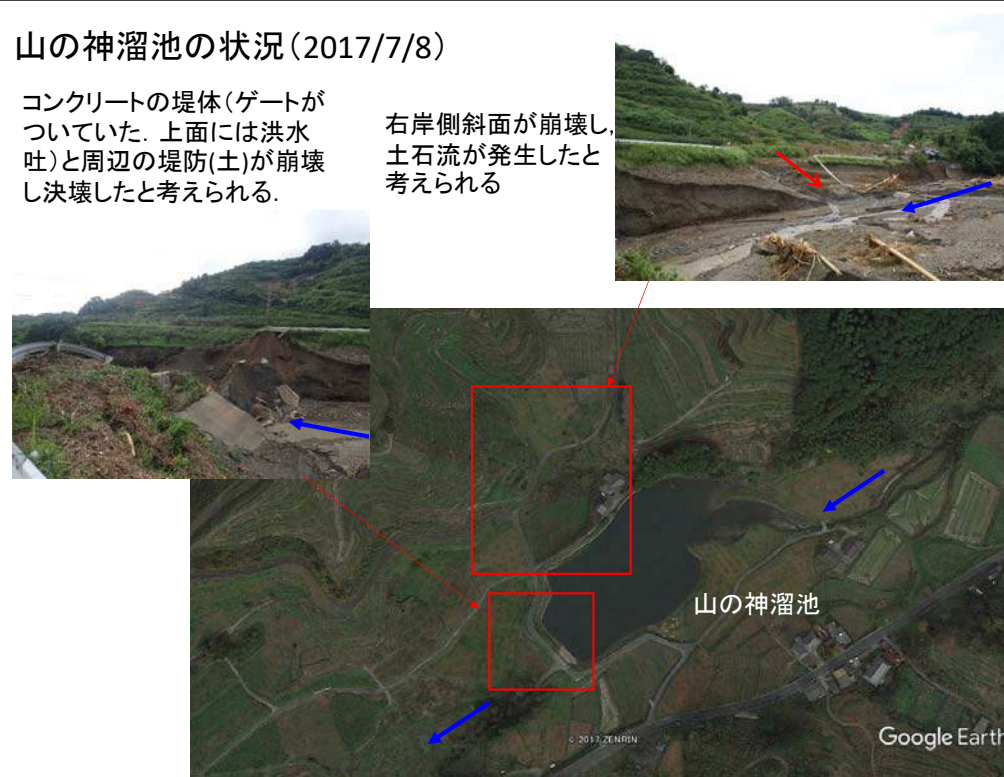
コンクリートの堤体(ゲートがついていた。上面には洪水吐)と周辺の堤防(土)が崩壊し決壊したと考えられる。

右岸側斜面が崩壊し、土石流が発生したと考えられる

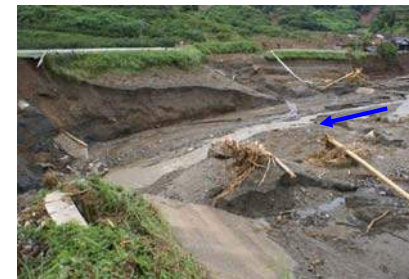
溜池右岸側の護岸の損傷

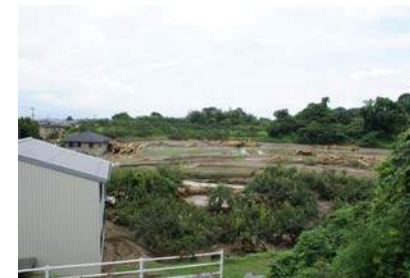
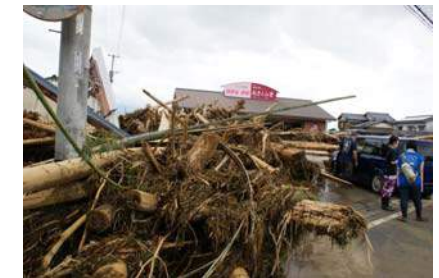
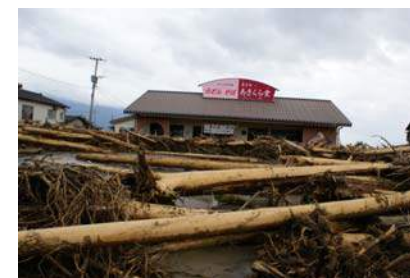
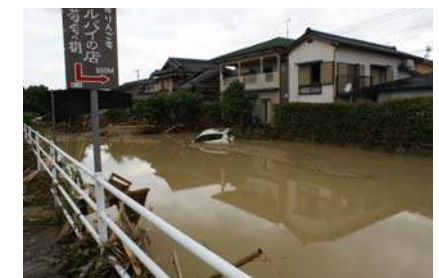
■とても広い範囲に大きな流木(長さ10m以上)が散乱している。

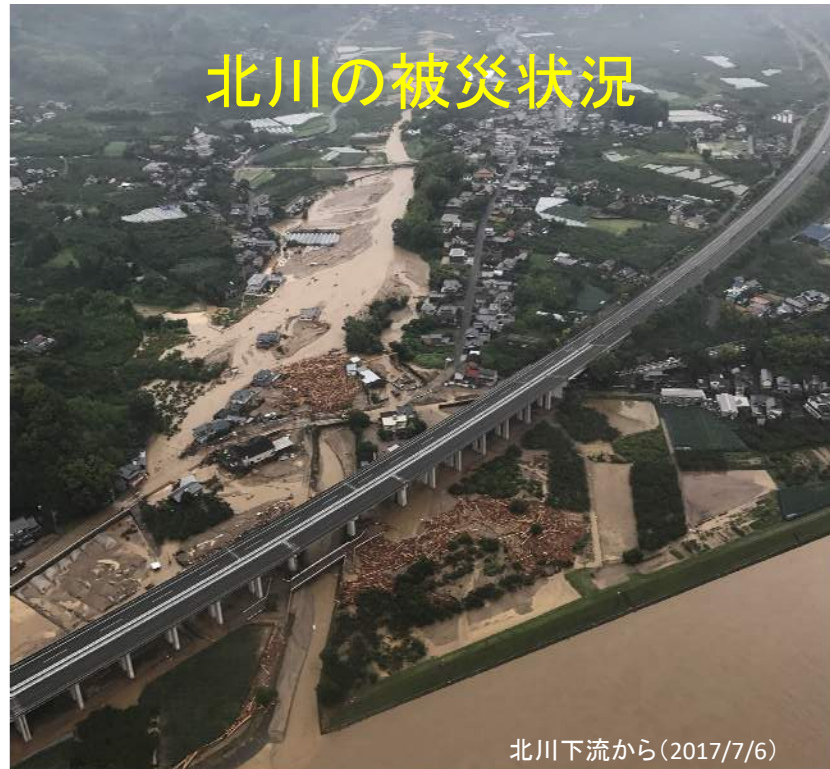
北川下流から(2017/7/6)

- ・北川の筑後川合流部直上の、国道386号線本陣橋において、大量の流木が桁下に集積し、河道が完全に閉塞。
- ・堰上げが生じ、上流で両岸が浸水。流木とともに流下し、家屋等を破壊した。
- ・その上流域では、土砂が大量に堆積し、家屋1階部分は埋没、河道が不明瞭な状態。

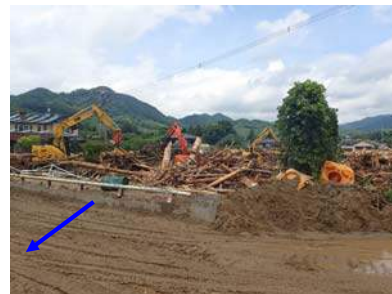
国道橋梁上流側の流木集積

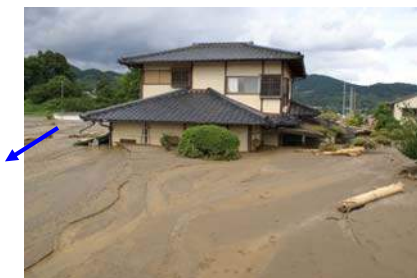
北川橋梁上流の家屋埋没状況

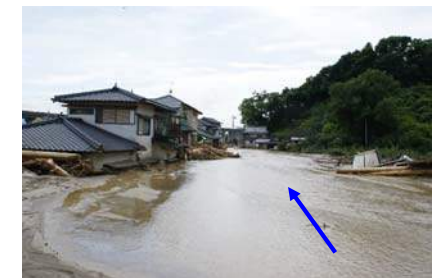
北川橋梁上流の家屋埋没状況

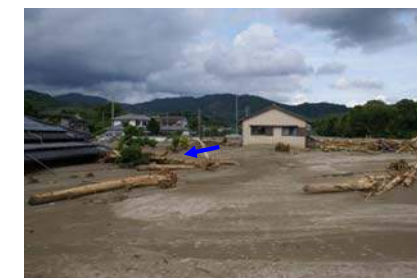
北川橋梁上流の家屋埋没状況

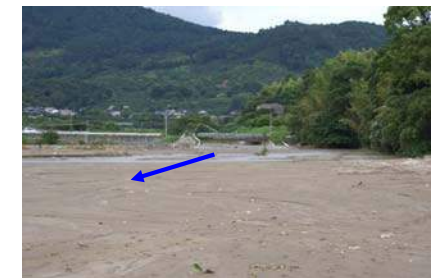
北川上流の土砂堆積状況

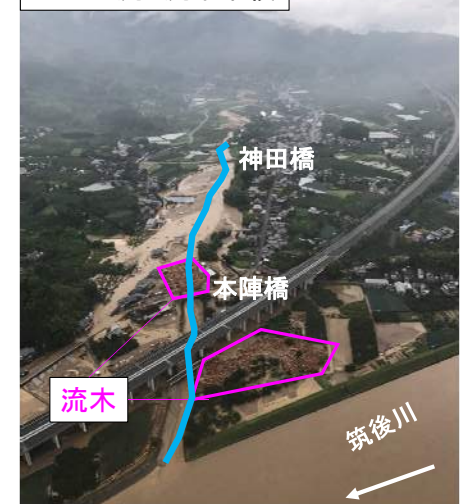
北川下流 流木堆積

神田橋より下流で土砂・  
流木が大量に堆積
