# 令和元年台風19号による 豪雨被害と教訓

長岡技術科学大学

大塚 悟

# 千曲川58K左岸（穂保地区）の堤防被害

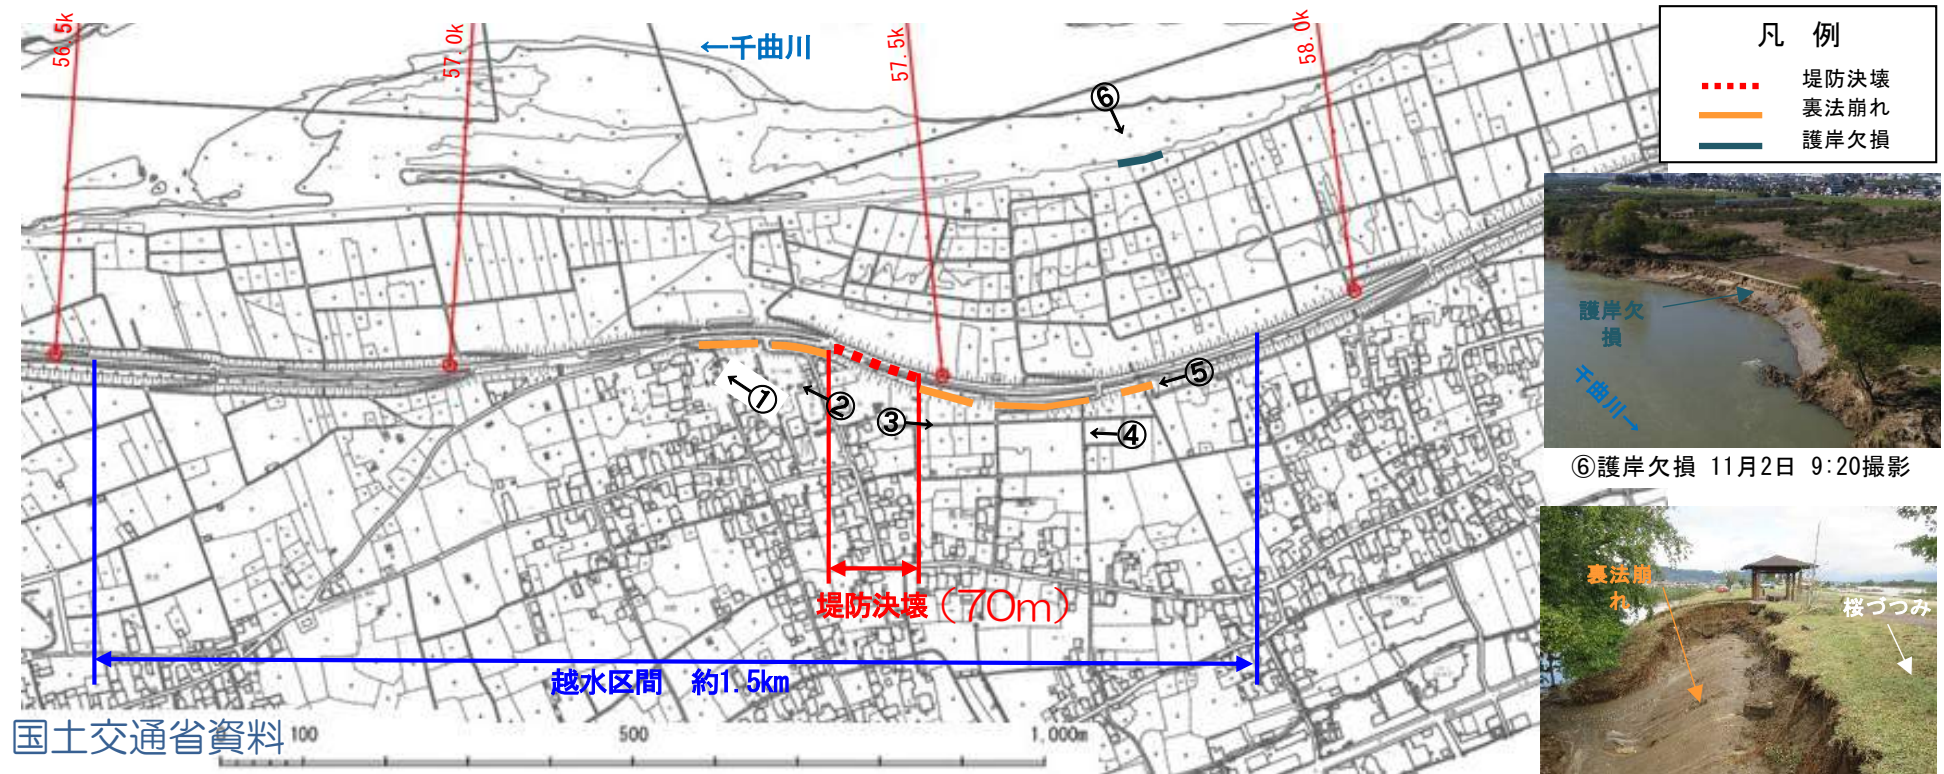
被災箇所周辺では漏水等による噴砂等の状況は確認されていない

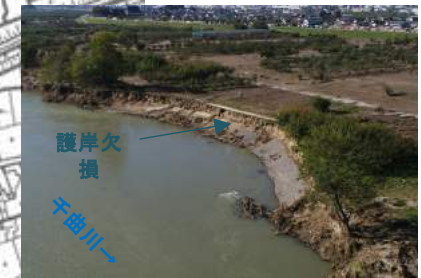
⑥護岸欠損 11月2日 9:20撮影

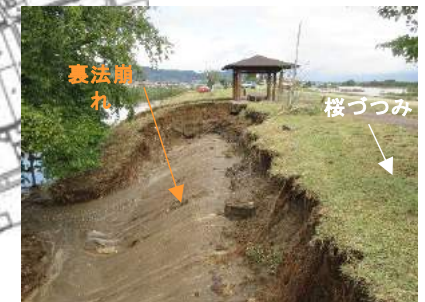
⑤裏法崩れ 10月13日 9:50撮影

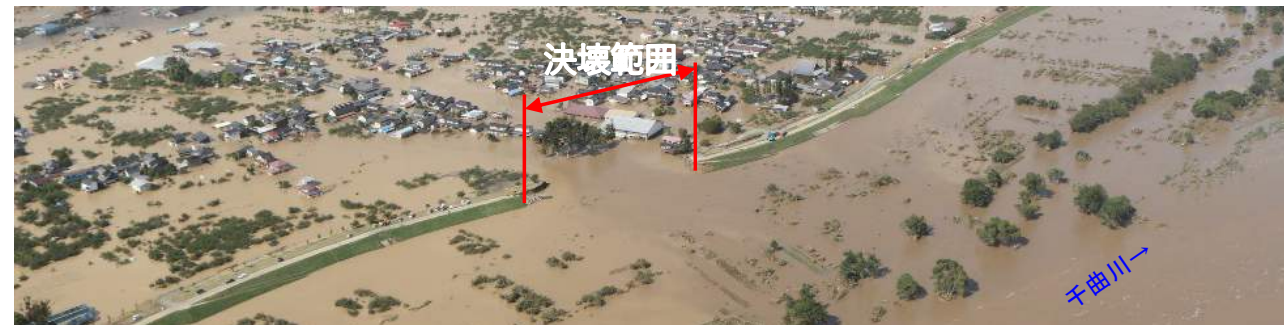
⑩2019.10.13. 13:10頃 (UAV写真)

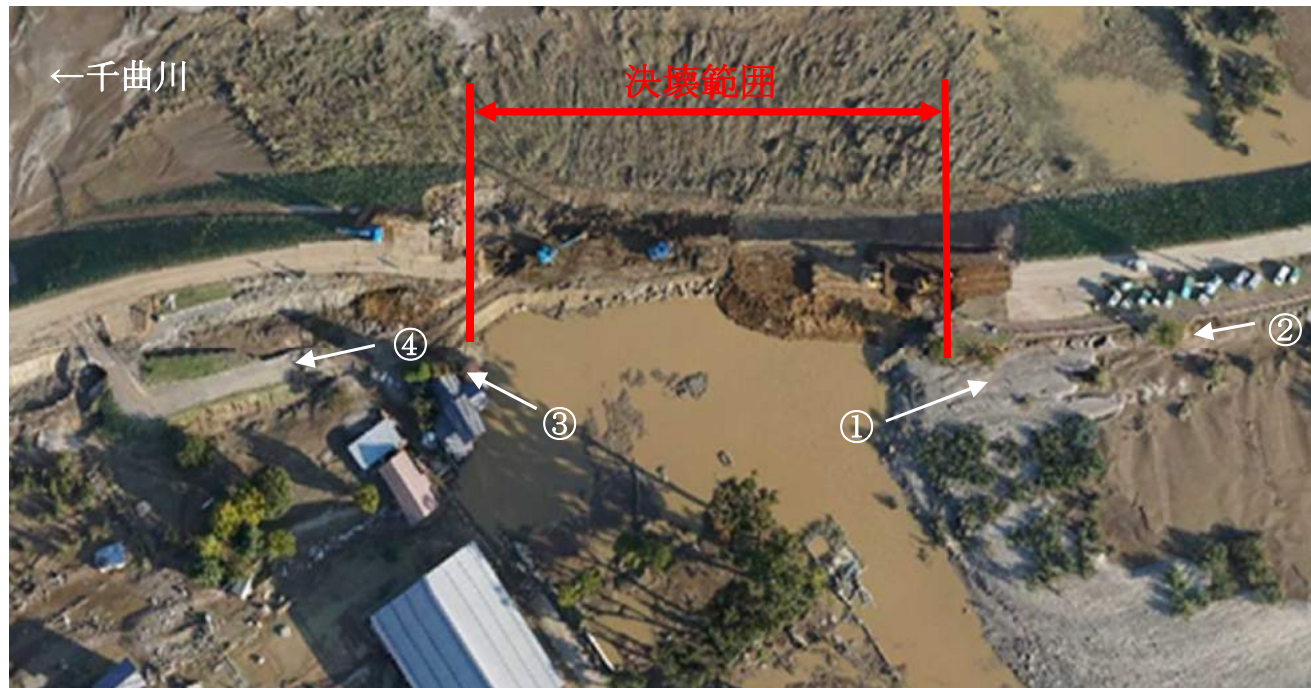
堤防破堤状況

落堀の形成状況

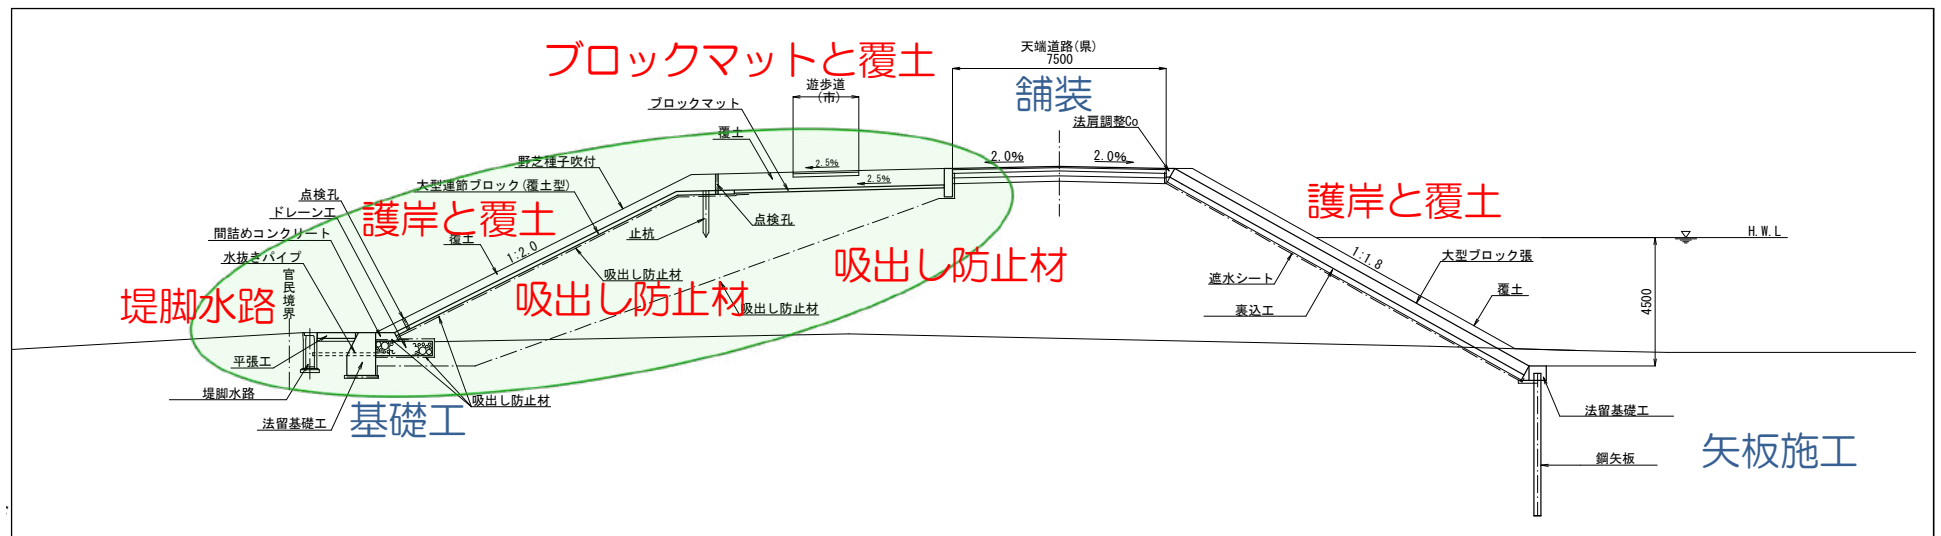
(決壊区間を含む 140m の範囲)

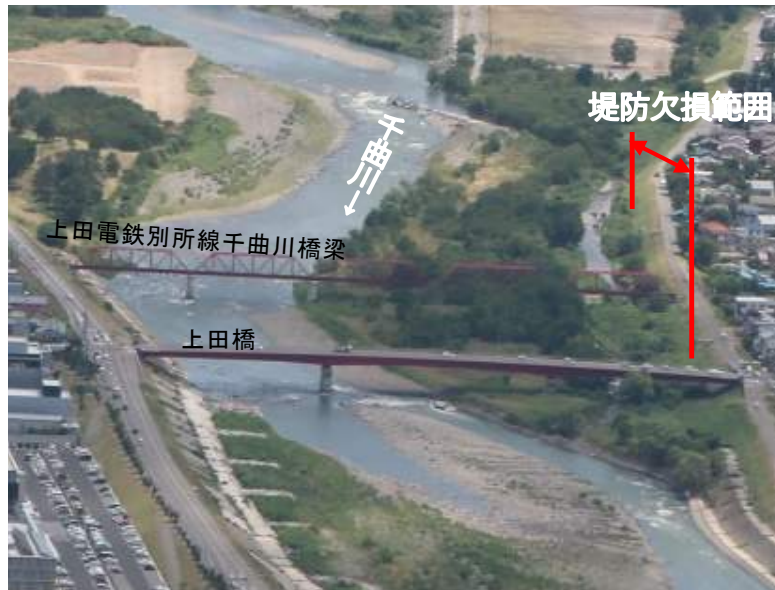
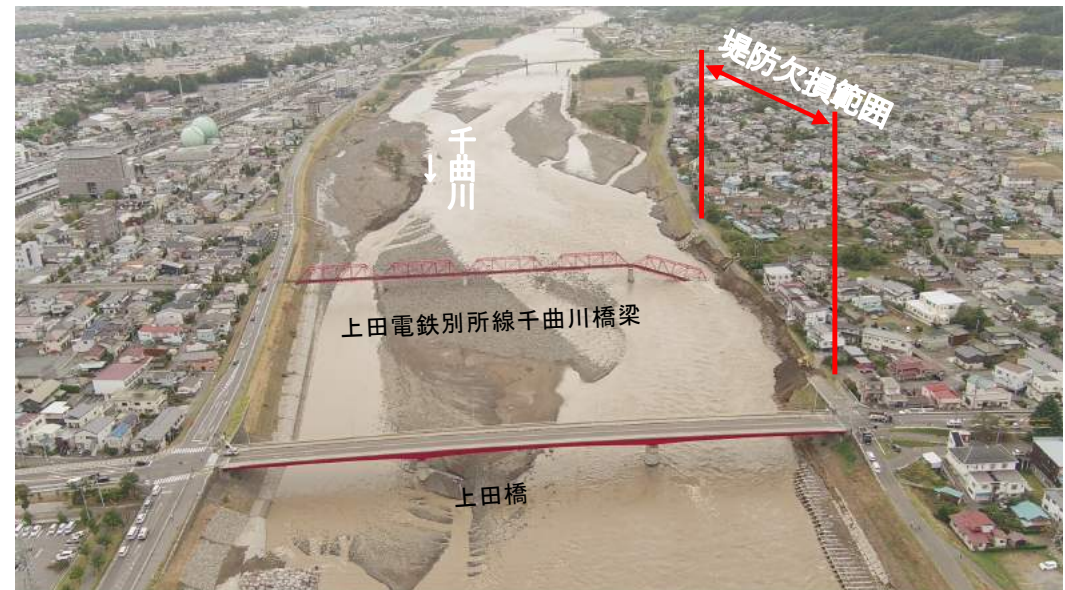
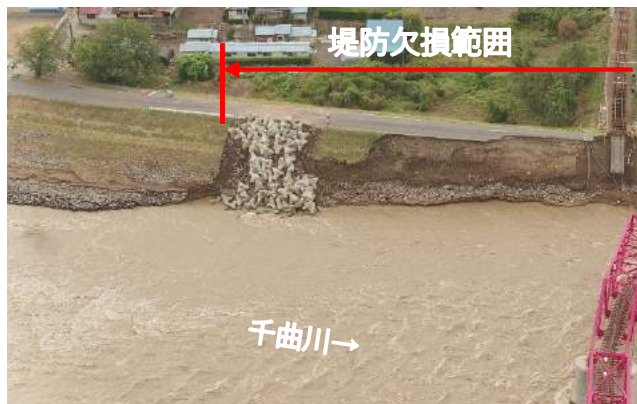
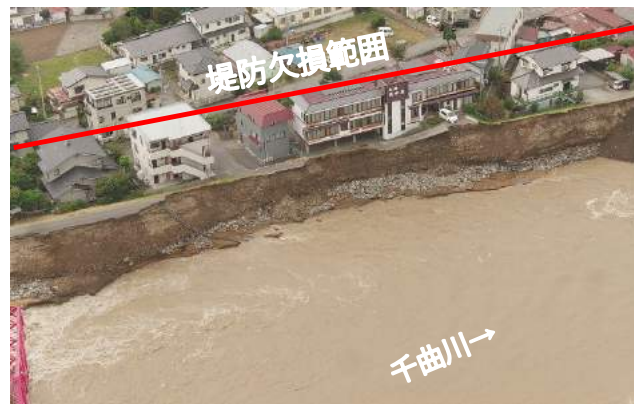
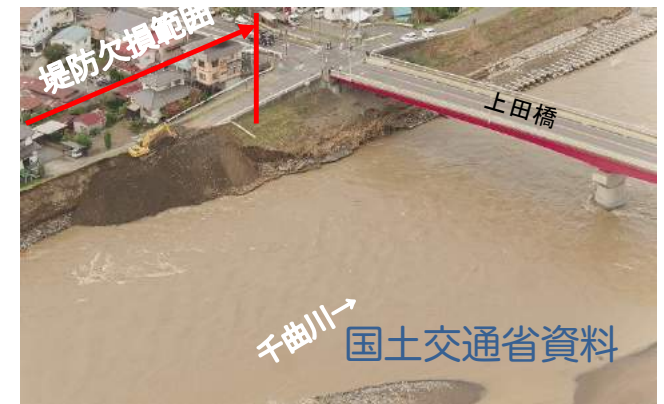
被災箇所周辺では延長約300mにわたり欠損し、千曲川橋梁（上田電鉄）左岸側橋台が被災

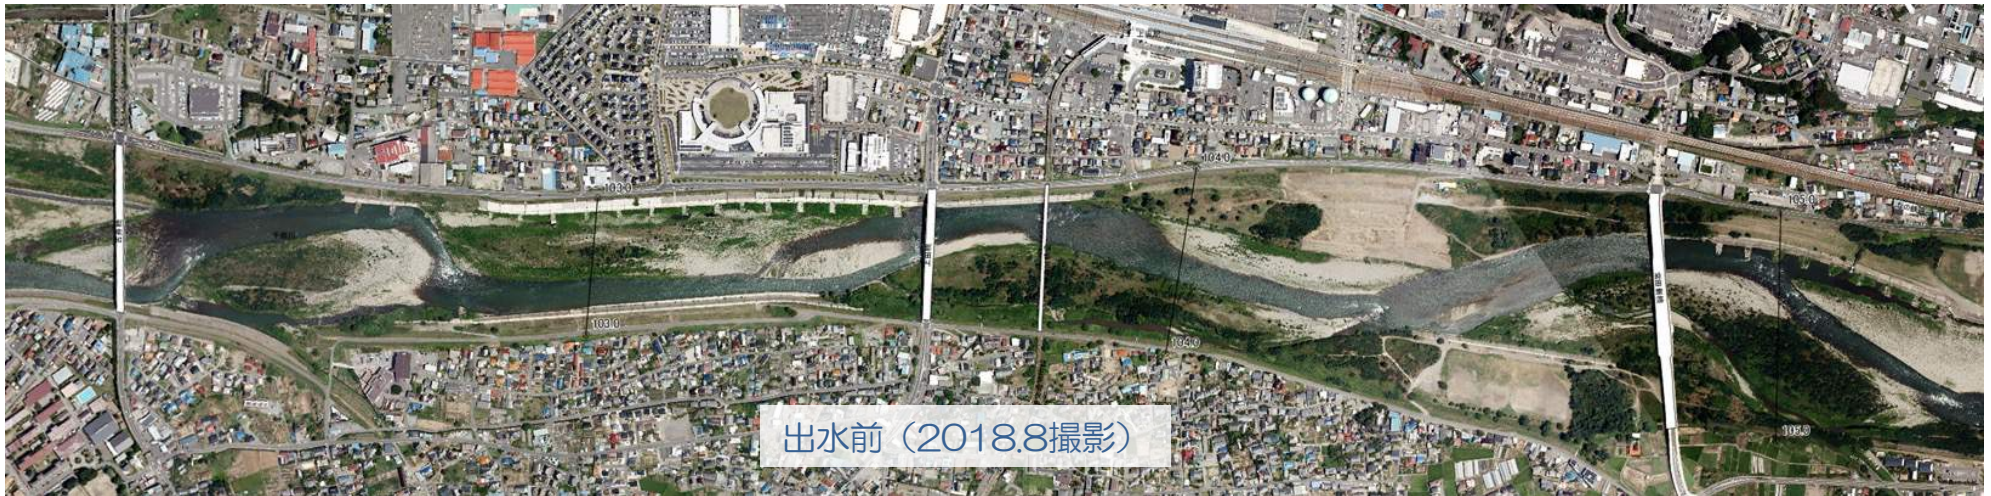
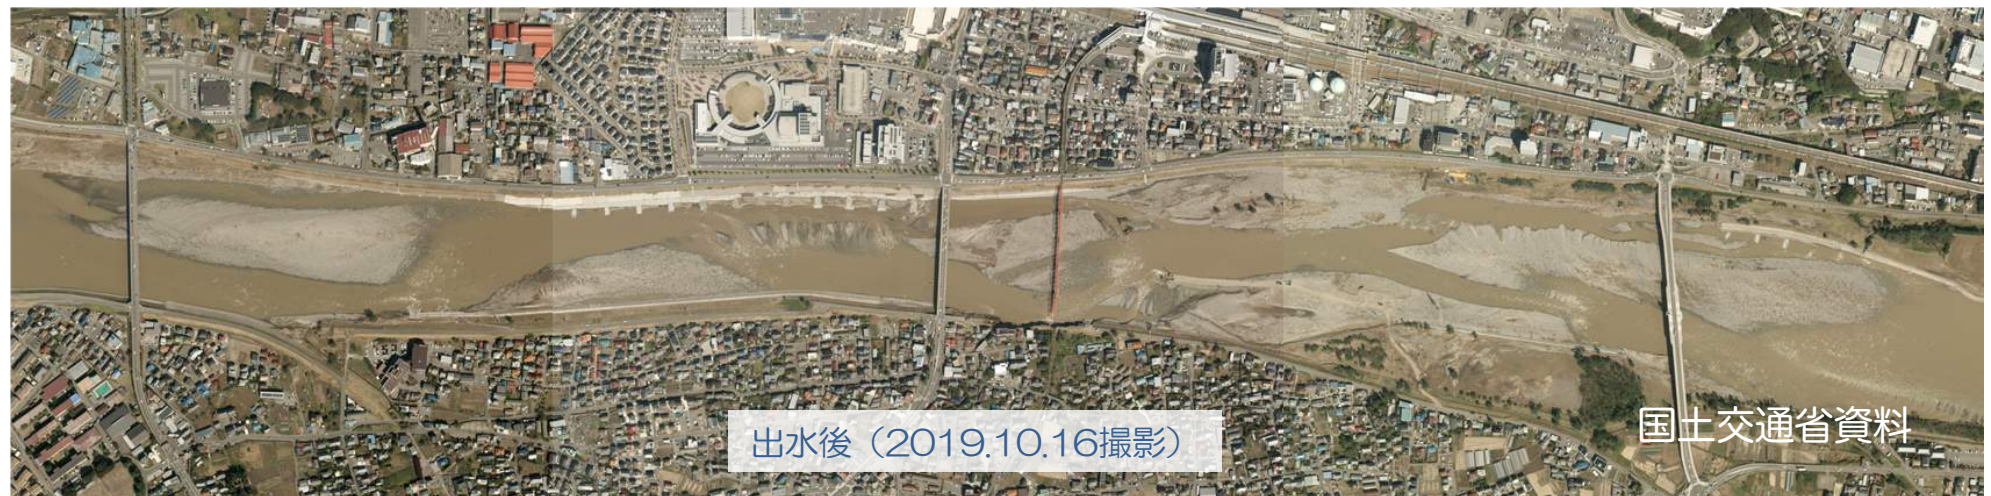
- 千曲川左岸104k付近堤防欠損地点周辺は、出水を受け砂州の移動など河道が大きく変化した。
- 滞筋は位相が左右岸で逆転するような大きな変化となり、平成年代で水衝部ではなかった箇所が水衝部となった。

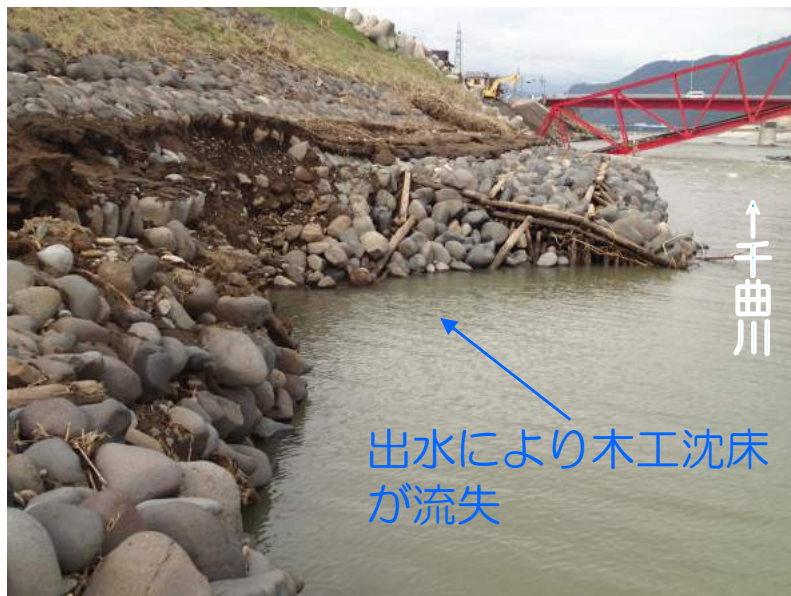
出水後、空石張護岸の  
損傷はみられない

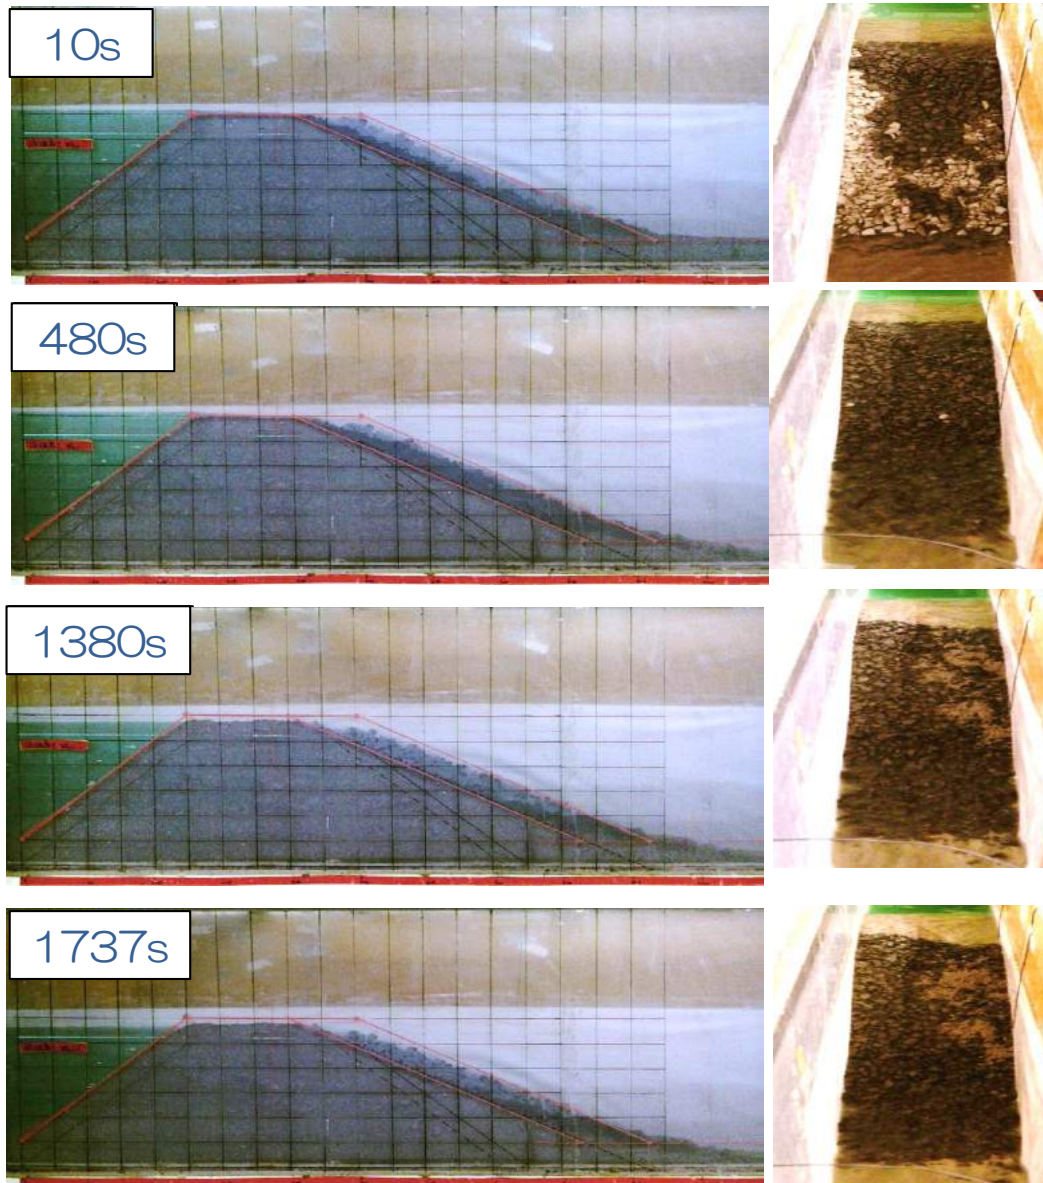
耐越流時間  
1737(s)

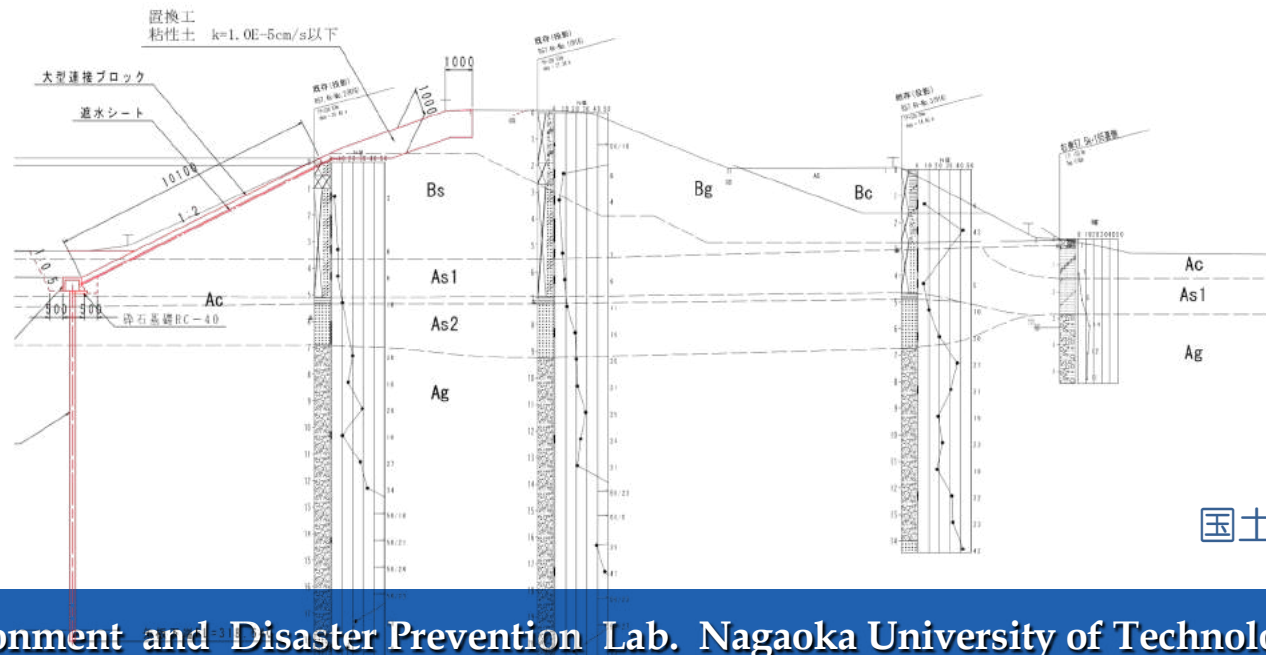
- 地形の影響
  - 扇状地のために堤防と堤内地の比高差が小さい
  - 堤内地は内水被害が生じて水がクッションの役割を果たす
  - 基礎地盤は砂礫層であり，堤体の排水施設として機能
- 対策工（漏水対策：浸透破壊の防止）の影響
  - 河川水の堤体への浸入が防がれ，堤体の越流侵食に対する抵抗力が増大した2次的効果が発揮された（実験結果参照）
