# 平成29年7月九州北部豪雨 による河川災害の概要

九州大学 矢野真一郎

(土木学会水工学委員会 2017年九州北部豪雨災害調査団幹事)

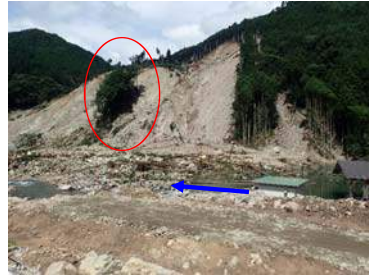
大規模斜面崩壊地(上流側から)  
推定崩壊土量: 20.6万m<sup>3</sup>

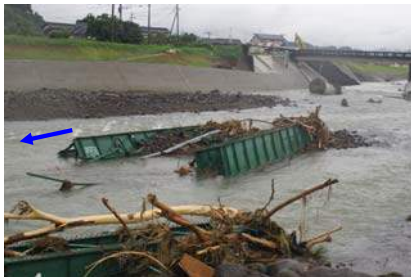
河道に落下している橋桁部

✓ 現状、倒壊は水位が桁に到達し、モーメントで無筋橋脚が倒れたか、右岸側の洗掘により倒壊が始まったかのどちらかと考えられる。

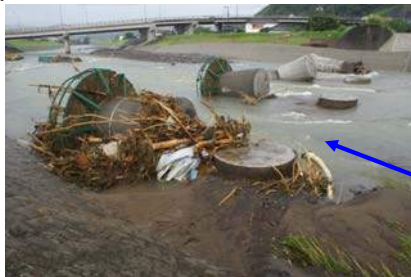
折れた橋脚(4基)

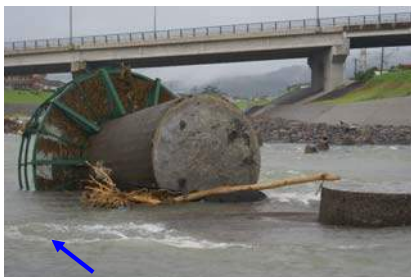
右から3番目の橋脚

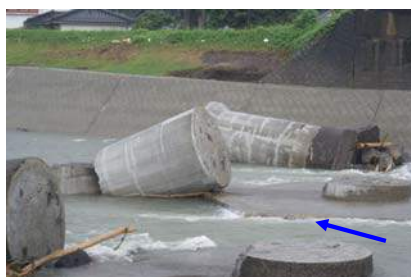
右から1, 2番目の橋脚

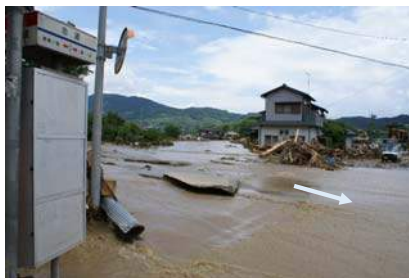
北川右岸の氾濫状況: 矢印は氾濫水

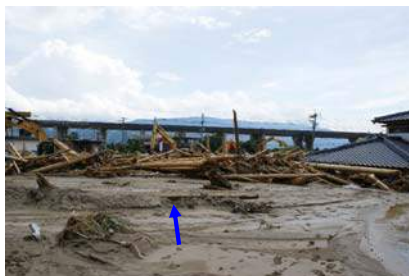
国道橋梁上流側から: 大量の土砂と流木の堆積

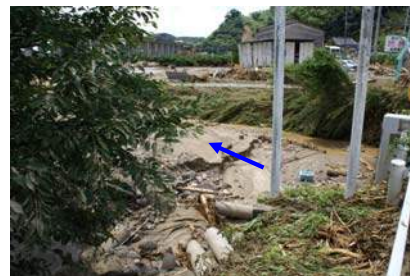
橋梁下流側: 土砂の堆積
