# 令和元年台風19号による 豪雨被害と教訓

長岡技術科学大学

大塚 悟

# 千曲川58K左岸（穂保地区）の堤防被害

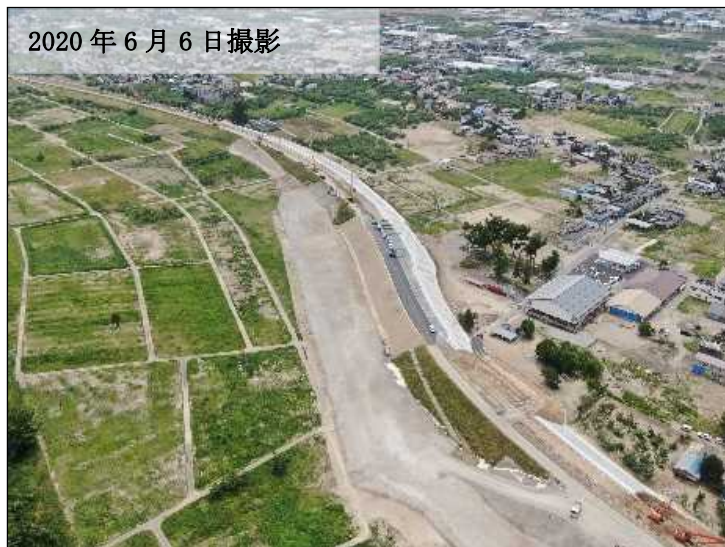
堤防復旧状況

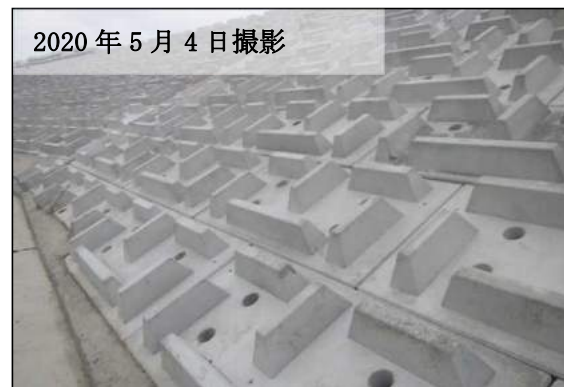
裏法の被覆状況 (大型連節ブロック)

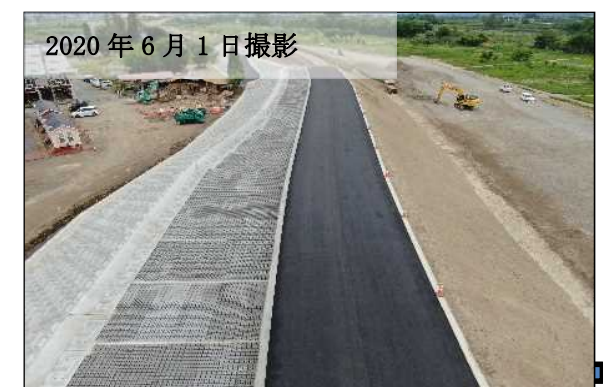
堤防復旧状況

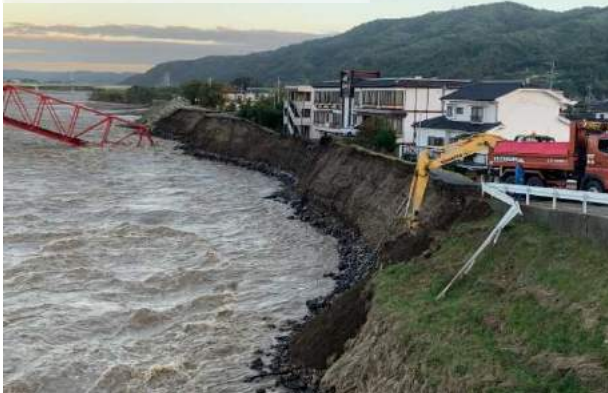
2019年10月13日撮影

被災状況写真

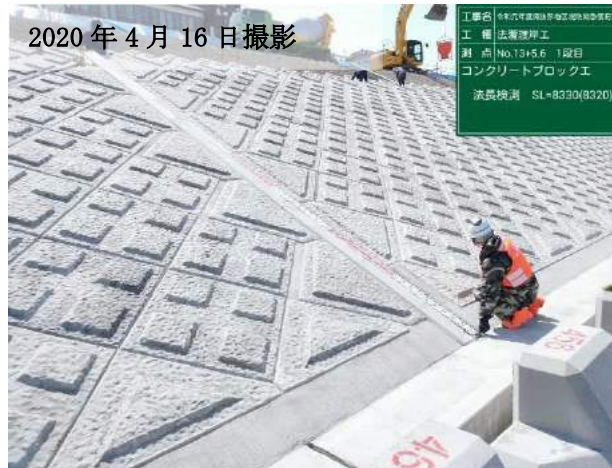
2020年4月16日撮影

大型ブロック張の施工完了状況写真
