# 平成29年7月九州北部豪雨 による河川災害の概要

九州大学 矢野真一郎

(土木学会水工学委員会 2017年九州北部豪雨災害調査団幹事)

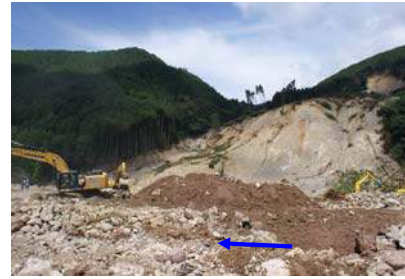
土砂と流木の撤去を行い、河道の維持を図っている

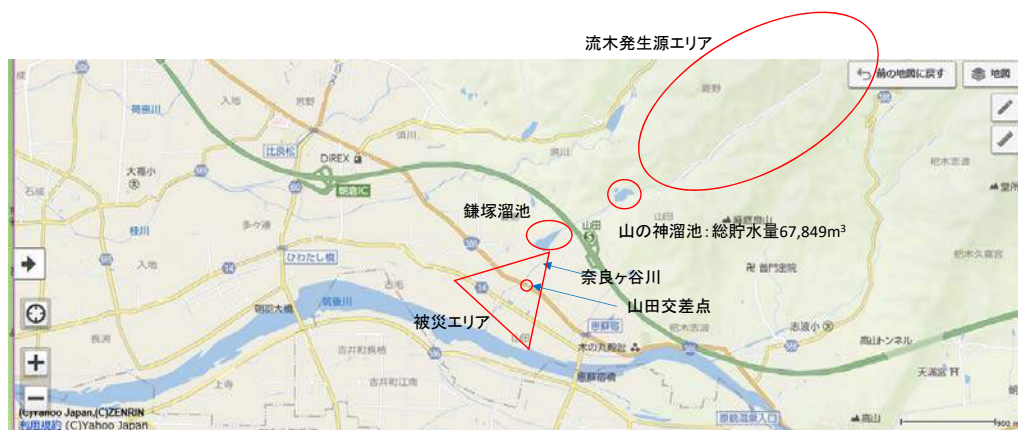
コンクリートの堤体(ゲートがついていた。上面には洪水吐)と周辺の堤防(土)が崩壊し決壊したと考えられる。

右岸側斜面が崩壊し、土石流が発生したと考えられる

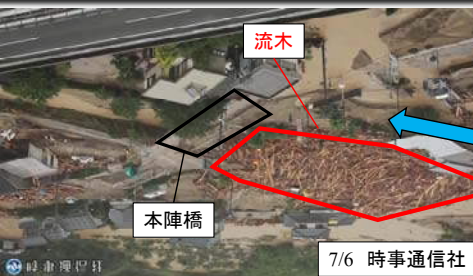
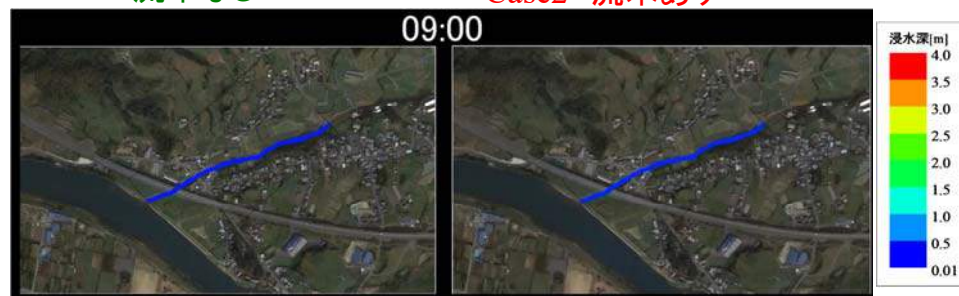
7/5 17:00に本陣橋で流木が捕捉  
されたことを仮定

Case1 流木なし

Case2 流木あり

浸水域: 約3.7倍に拡大  
浸水深: 最大3m上昇

→ 流木捕捉により被害拡大  
東京理科大学 二瓶先生の解析

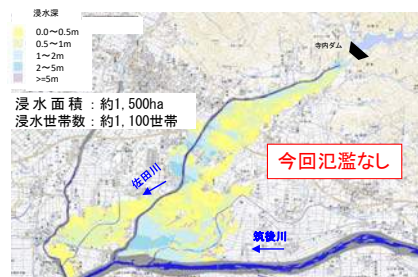
■寺内ダムが無かった場合の浸水想定

浸水面積：約1,500ha 浸水世帯数：約1,100世帯

今回氾濫なし

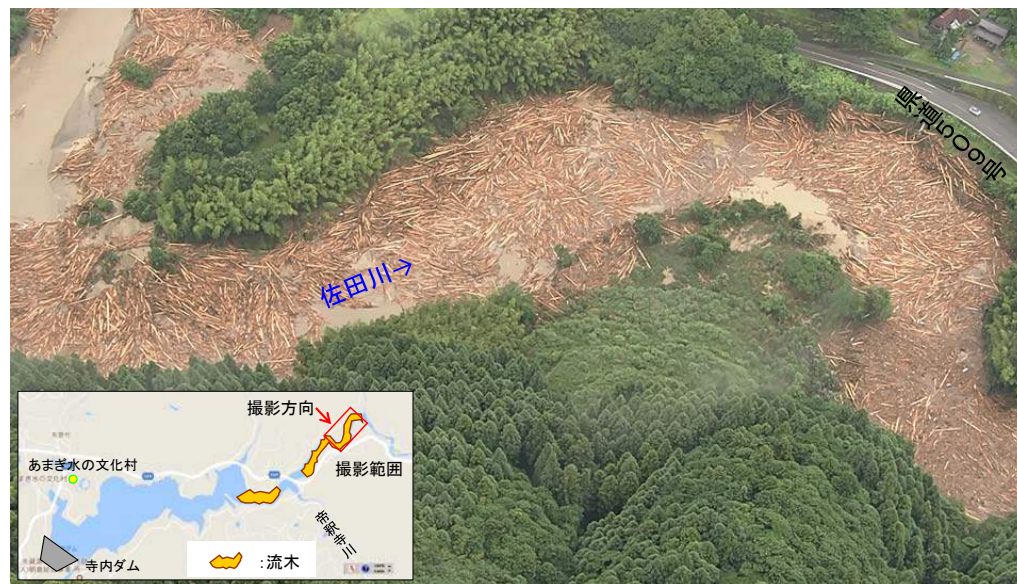
## 寺内ダム貯水池上流側の流木及び土砂の流入状況 7月7日時点

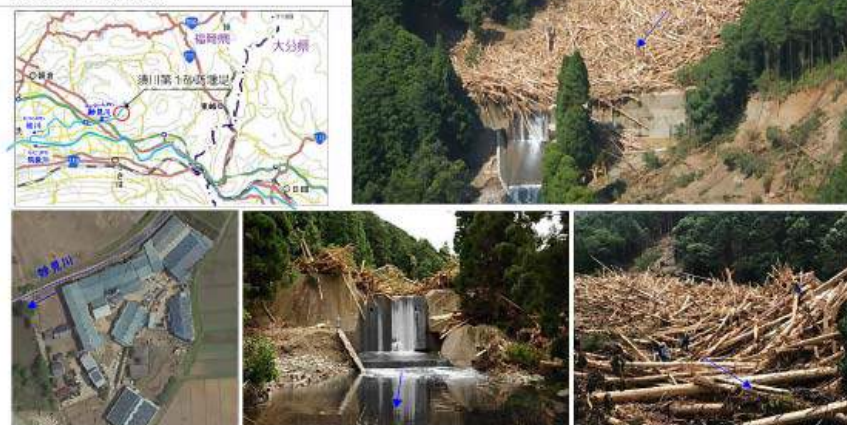
- 福岡県朝倉市須川に流れる妙見川では、豪雨により多数の斜面崩壊等が発生したが、既設砂防堰堤が土砂・流木を捕捉した。流木捕捉量は16,500m<sup>3</sup>(推定値、空隙込み)。
- これにより、下流の人家等への被害が軽減されたと推測される。

須川第一砂防堰堤下流から本堤を撮影
