# 令和元年台風19号による 豪雨被害と教訓

長岡技術科学大学

大塚 悟

# 千曲川58K左岸（穂保地区）の堤防被害

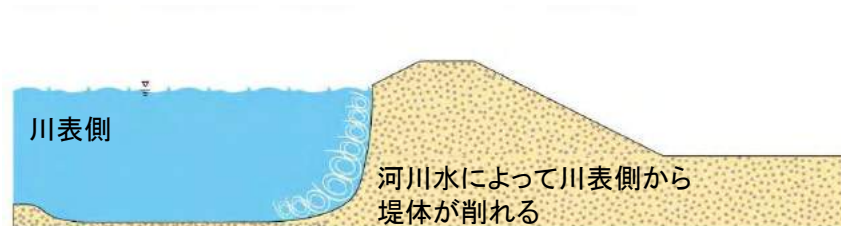
- 侵食（川側からの侵食）

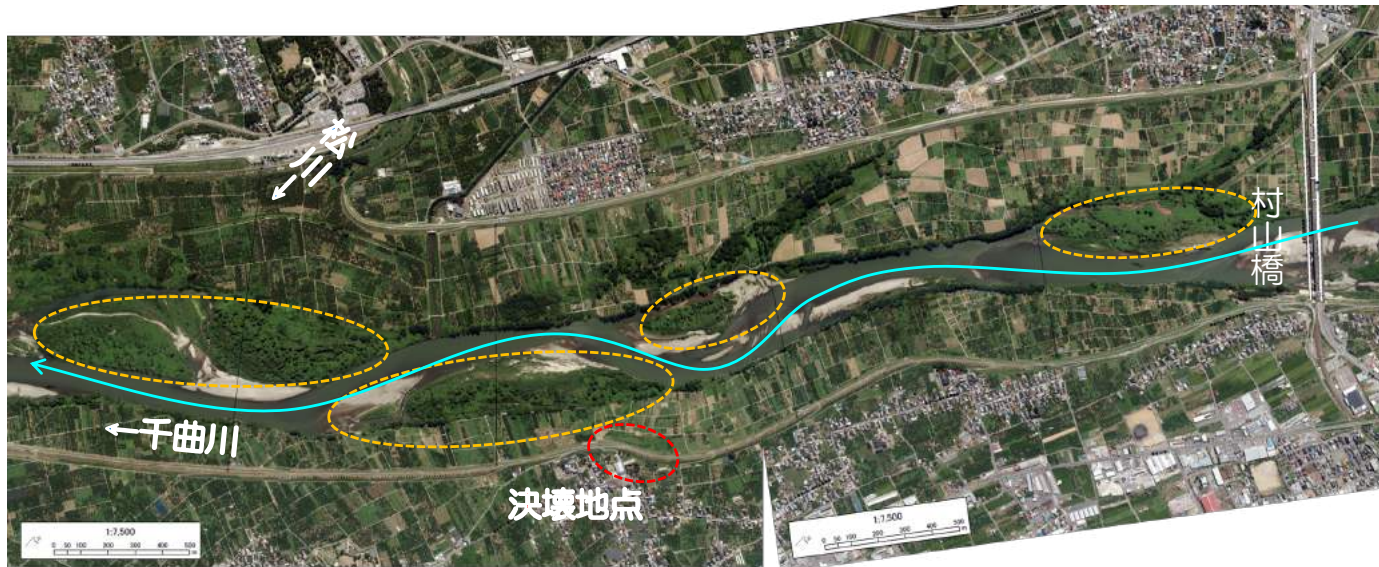
出水前（2018.8撮影）

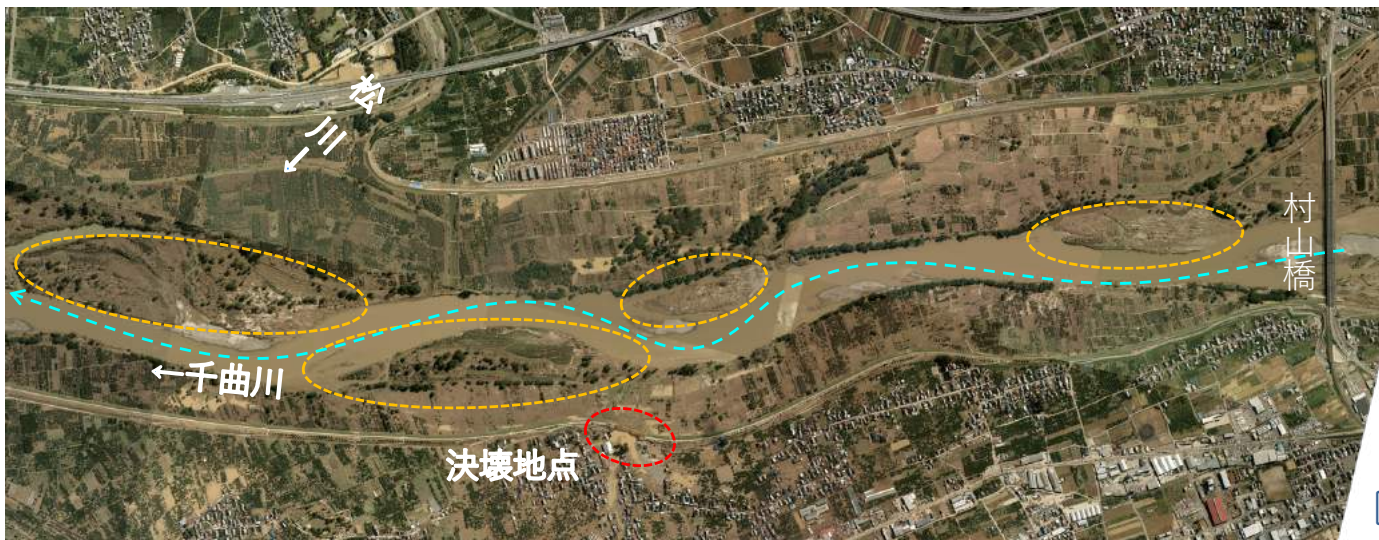
出水後（2019.10.16撮影）

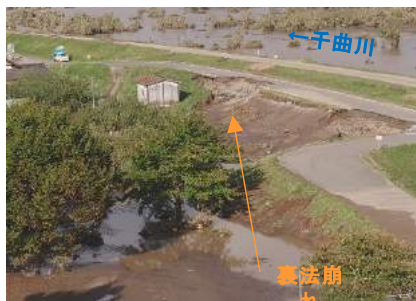
①決壊地点下流側の裏法崩れ  
10月13日 14:00撮影

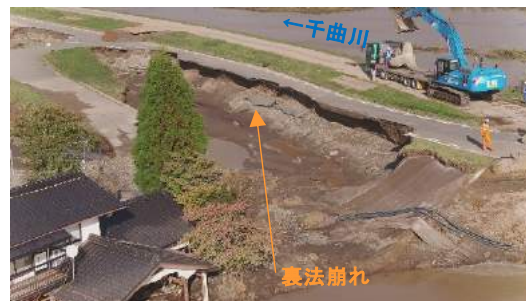
②決壊地点下流側の裏法崩れ  
10月20日 16:00撮影

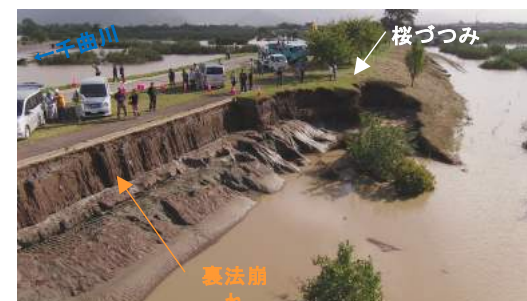
③決壊地点上流の裏法崩れ  
10月13日 14:50撮影

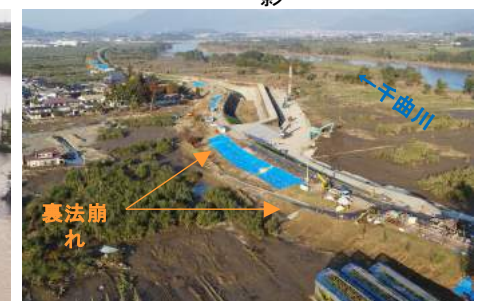
④決壊地点上流の裏法崩れ  
10月31日 15:40撮影

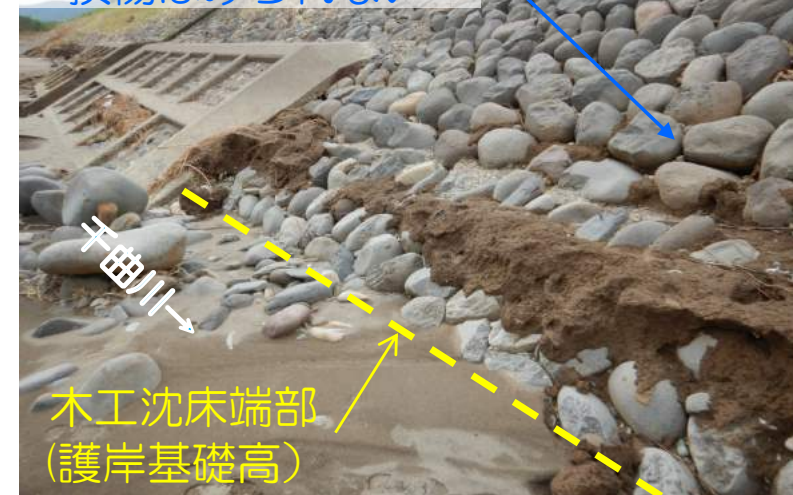
出水後、空石張護岸の  
損傷はみられない

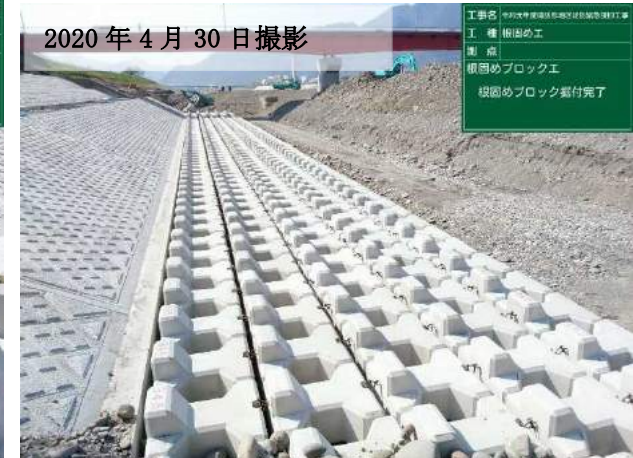
2020年4月30日撮影

根固めブロックの施工完了写真

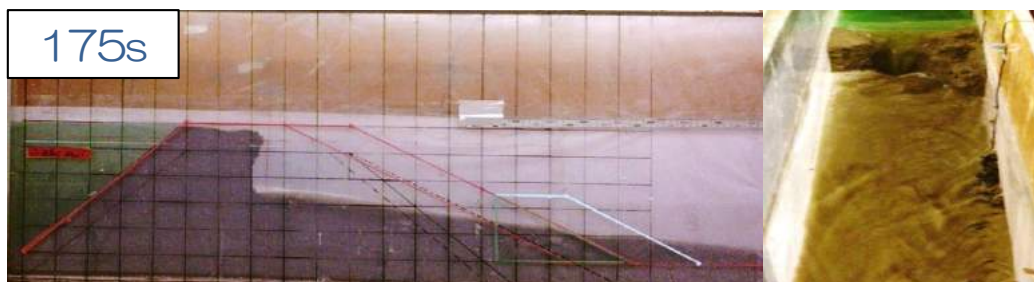
# 模型実験（法先碎石：浸透→越流）

耐越流時間  
175(s)
